# デンタルチャート(死後記録)

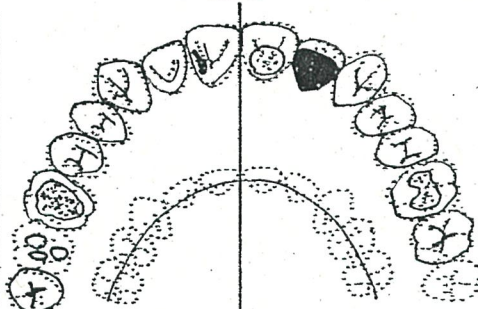
上顎

| C1 | (DP) | 1 |
| 健全歯 | | 2 |
| 健全歯 | | 3 |
| 健全歯 | | 4 |
| 健全歯 | | 5 |
| 支台築造 | (レジンコア) | 6 |
| 残根 | | 7 |
| C1 | (O) | 8 |

| 1 | レジン充填 | (P) |
| 2 | レジン前装金属冠 | (銀色) |
| 3 | 健全歯 | |
| 4 | 健全歯 | |
| 5 | 健全歯 | |
| 6 | レジン充填 | (O) |
| 7 | C1 | (O) |
| 8 | 埋伏歯 | |

上顎右側6番はレジンコアの状態、生前に補綴物が脱落した可能性がある。また上顎右側7番も残根状態であり、同様に補綴物が脱落した可能性がある。

上顎左側2番にはレジン前装鑄造冠が装着されている。さらに、上顎左側1番口蓋側と6番咬合面、下顎右側6番咬合面にはレジン充填がなされている。

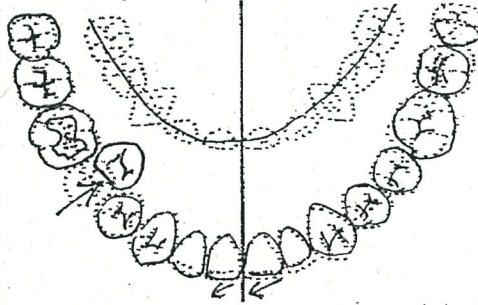
下顎

| C1 | (O) | 8 |
| C1 | (O) | 7 |
| レジン充填 | (O) | 6 |
| 健全歯 | 舌側転位 | 5 |
| 健全歯 | | 4 |
| 健全歯 | | 3 |
| 健全歯 | | 2 |
| 健全歯 | 捻転 | 1 |

| 8 | 半埋伏歯 | (水平) |
| 7 | C1 | (O) |
| 6 | C1 | (O) |
| 5 | 健全歯 | |
| 4 | 健全歯 | |
| 3 | 健全歯 | |
| 2 | 健全歯 | |
| 1 | 健全歯 | 捻転 |

下顎前歯部嚢生。下顎両側1番は捻転し、下顎右側5番は舌側転位している。死後CT画像により上顎左側8番は埋伏しており、下顎左側8番は半埋伏(水平)である。
