# 歯科記録（死後記録）

| 解剖No. | Hoi-5086 | 検査場所 | | 検査日時 | 2021.04.30 |
| 遺体状況 | 上・下顎 | 所轄警察署 | 大館警察署 | 採取資料 | 口腔内写真・デンタルX線写真<br>・パノラマX線写真 |

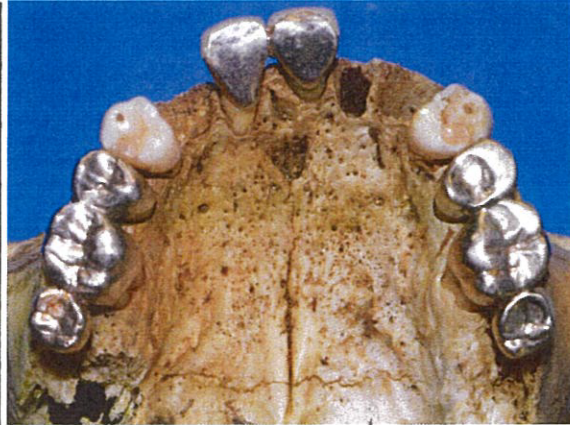
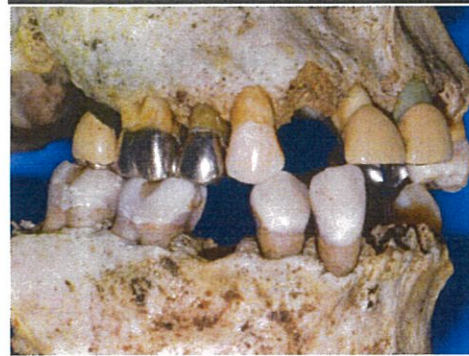
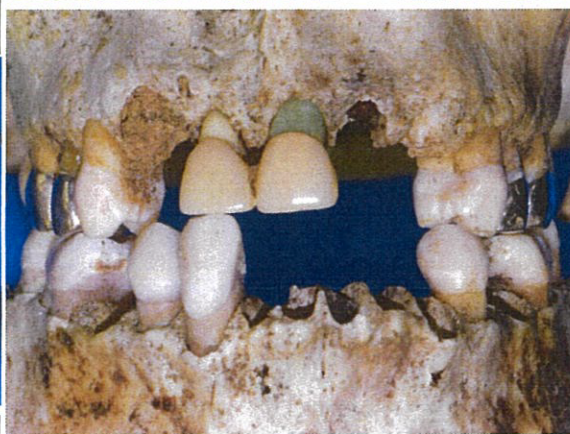
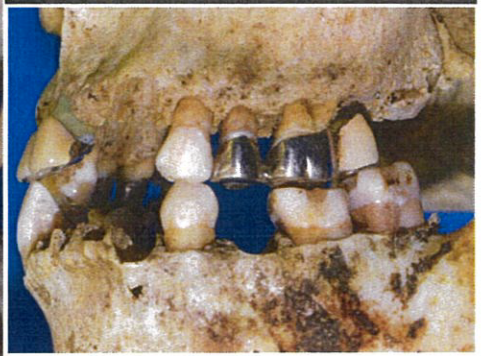
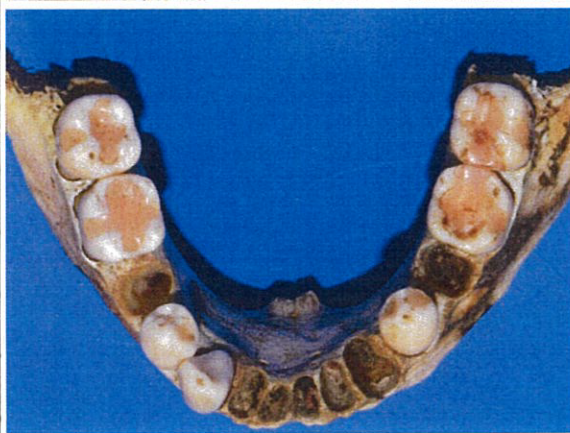
- ・上顎は8歯（11,14,15,16,21,24,25,26）残存し、3歯分（13,22,23）と考えられる歯槽窩を認めた。
- ・下顎は7歯（34,36,37,43,44,46,47）残存し、7歯分（31,32,33,35,41,42,45）と考えられる歯槽窩を認めた。また、38,48部より後方の下顎骨が消失していた。
- ・上顎前歯部に連結冠1組（11,21）を認めた。
- ・上顎臼歯部に15,16を支台歯とし、17を延長ポンティックとしたブリッジと、25,26を支台歯とし、27を延長ポンティックとしたブリッジ2組を認めた。
- ・X線写真にて、3歯（11,15,21）に根管治療痕を認めた。
- ・下顎前歯で、歯槽骨頂の吸収は歯根長の1/3以下であった。
- ・咬耗は14,24,34,43で点状に象牙質が露出していた。
