# 歯科記録（死後記録）

| 解剖No. | Hoi-5082 | 検査場所 | | 検査日時 | 2021.04.20 |

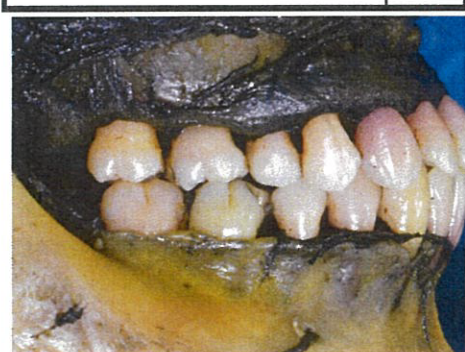
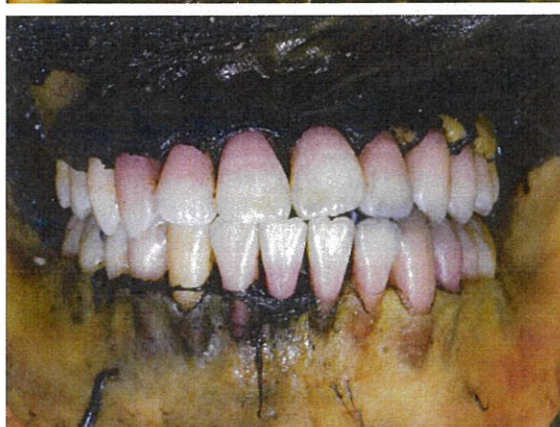
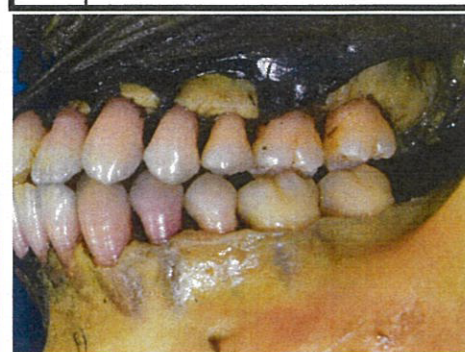
| 38 | 欠損 |
| 37 | レジン充填(O) |
| 36 | レジン充填(O) |
| 35 | 治療痕なし |
| 34 | 治療痕なし |
| 33 | 治療痕なし |
| 32 | 治療痕なし |
| 31 | 治療痕なし |

| 欠損 | 48 |
| レジン充填(O) | 47 |
| インレー(MOD) | 46 |
| 治療痕なし | 45 |
| 治療痕なし | 44 |
| 治療痕なし | 43 |
| 治療痕なし | 42 |
| 治療痕なし | 41 |

鏡像左右反転済

※口腔内写真は、口腔内に脱落していた35を復位後に撮影
