# デンタルチャート (死後記録)

| 遺体番号 | 検査場所 | 検査日時 4 年 3 月 14 日 19 時 10 分 | |

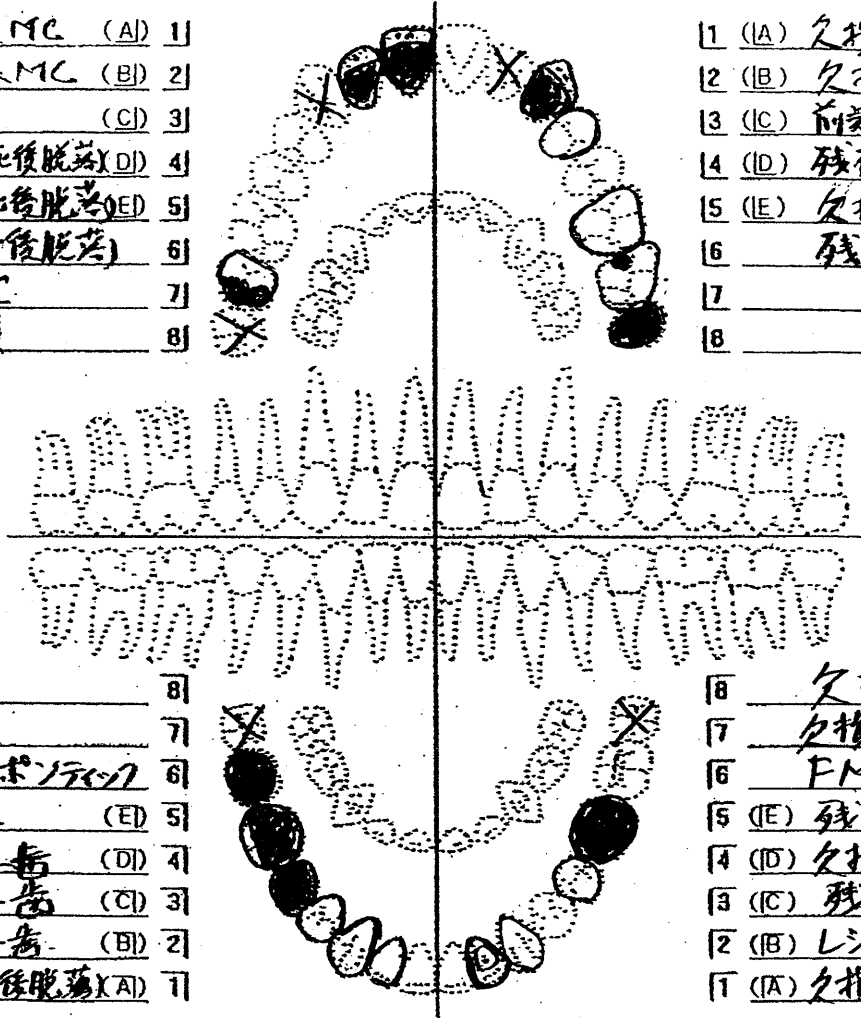
- 連冠 { 前装 MC (A) 1  
前装 MC (B) 2  
欠損 (C) 3  
欠損 (死後脱落) (D) 4  
欠損 (死後脱落) (E) 5  
欠損 (死後脱落) 6  
C 7  
欠損 8

- 1 (A) 欠損 (死後脱落)  
2 (B) 欠損  
3 (C) 前装 MC  
4 (D) 残存歯  
5 (E) 欠損 (死後脱落)  
6 残存歯  
7 C  
8 C

- Br { 欠損 8  
FMC 7  
前装ボネン 6  
FMC (E) 5  
残存歯 (D) 4  
残存歯 (C) 3  
残存歯 (B) 2  
欠損 (死後脱落) (A) 1

- 8 欠損  
7 欠損 (死後脱落)  
6 FMC  
5 (E) 残存歯  
4 (D) 欠損 (死後脱落)  
3 (C) 残存歯  
2 (B) レジン充填 (L)  
1 (A) 欠損 (死後脱落)

- 1, 2 の前装 MC は連冠
- 12 は 先天性欠損の可能性あり
- 18 は 残根
