# デンタルチャート

事件名 身元不明白骨死体変死事件

発見日時 令和元年11月1日

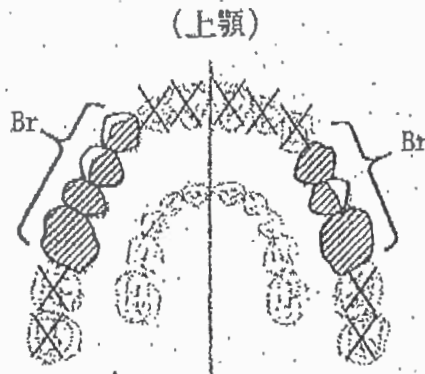
- 生前欠損 11
- 死後脱落 21
- レジン前装冠 31
- レジン前装冠ボンテック 41
- FMC 51
- FMC 61
- 生前欠損 71
- 未萌出 81

- 11 死後脱落
- 12 生前欠損
- 13 死後脱落
- 14 FMC
- 15 レジン前装冠ボンテック
- 16 FMC
- 17 生前に脱落又は抜歯し間がない(1年以内)
- 18 未萌出

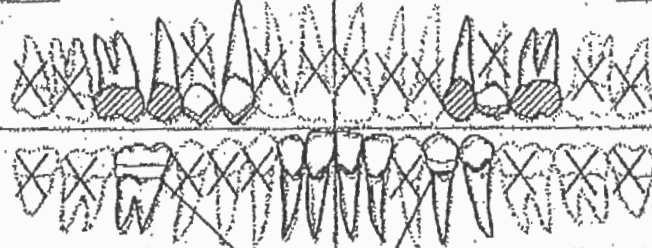
(右側)

[主な口腔所見] 比較的治療がなされている歯牙と思料される。

歯槽骨が吸収された状態である。

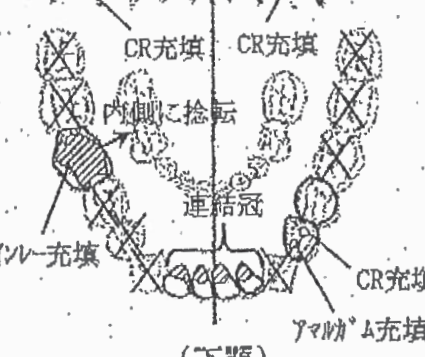
(下顎)

- 81 生前欠損又は未萌出
- 71 生前に脱落又は抜歯し間がない(1年以内)
- 61 生前に脱落又は抜歯し間がない(1年以内)
- 51 レジンジャケットクラウン
- 41 CR充填(BO)アマルガム充填(O)
- 31 死後脱落
- 21 レジン前装冠
- 11 レジン前装冠
